**WYCENA Nr: ZSZ90TV**

Zadanie: Ocena stanu technicznego i określenie wartości rynkowej pojazdu

Marka: RENAULT Model pojazdu: Trafic Passe. 2.5 dCi MR`07 E4 3.1t  
Wersja: L2H1P2 Pack Clim Nr rejestracyjny: ZSZ90TV Rok prod.: 2010  
Rodzaj pojazdu: Samochód ciężarowy do 3.5t

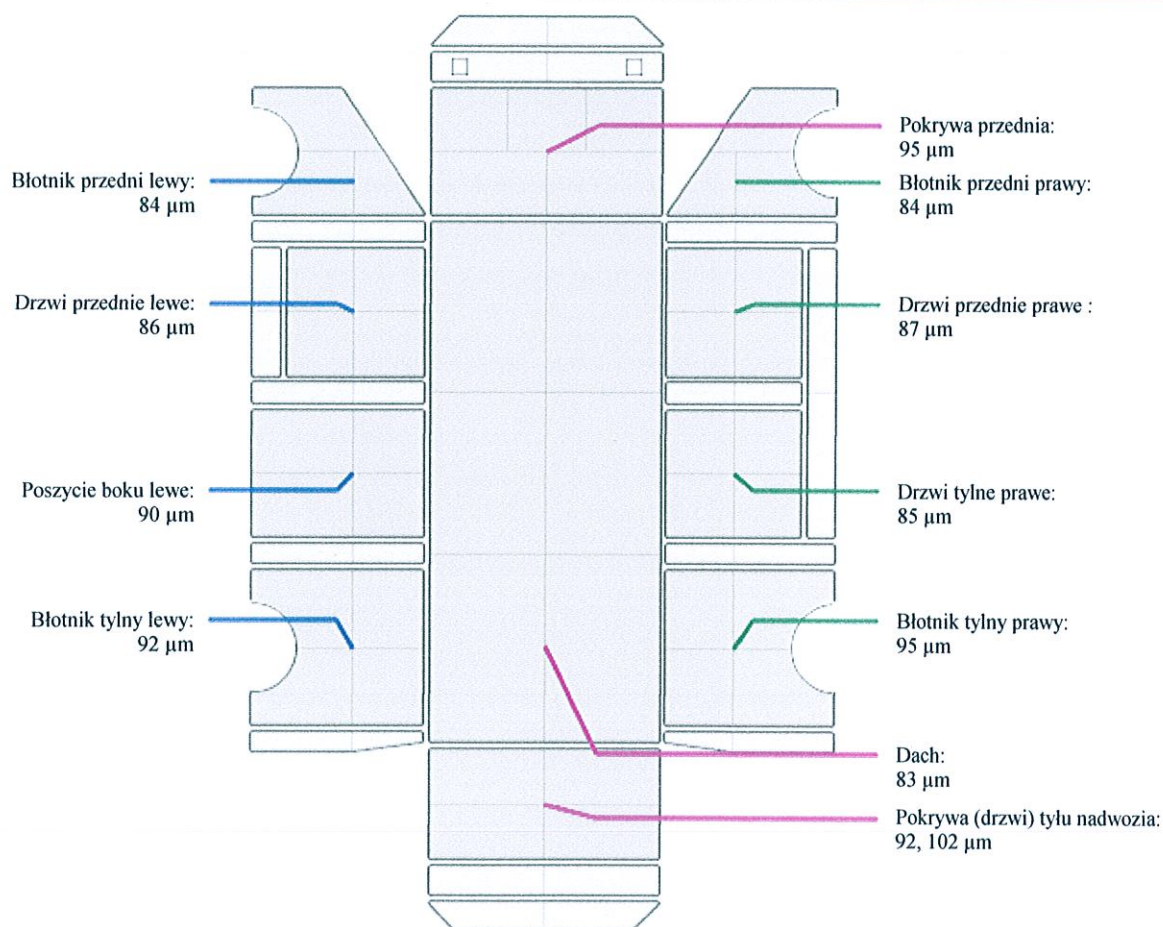
## OPIS POWŁOKI LAKIEROWEJ

Dokonano pomiaru grubości powłoki lakierniczej nadwozia. Wyniki pomiarów podano w arkuszu badania powłoki lakierowej, który dołącza się do wyceny. Na podstawie uzyskanych wyników pomiarów należy przyjąć, że nadwozie samochodu posiada fabryczną powłokę lakierową.

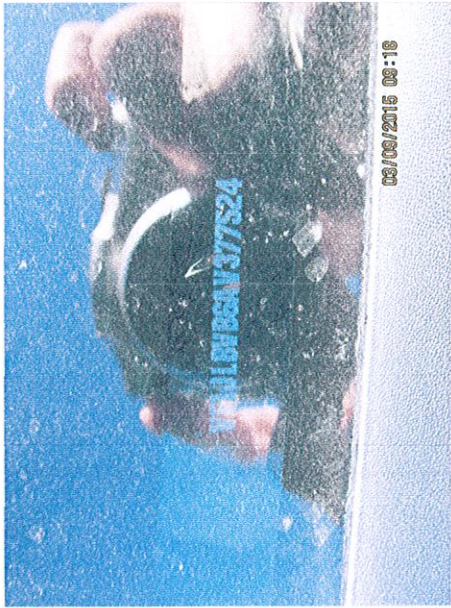
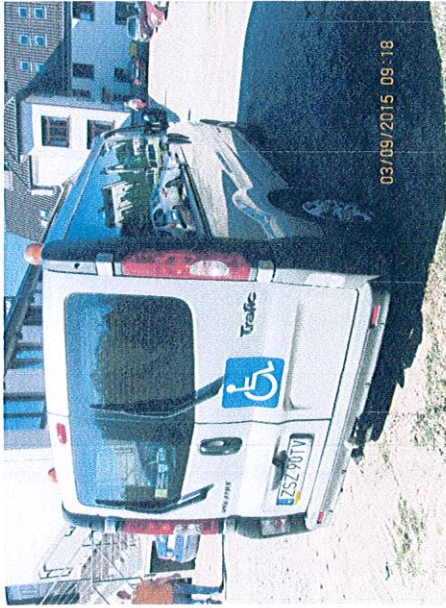
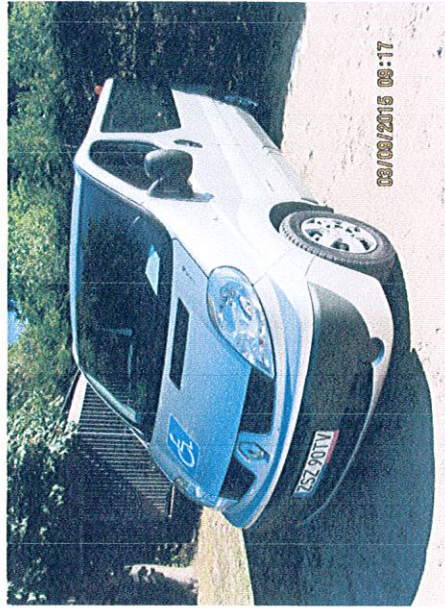
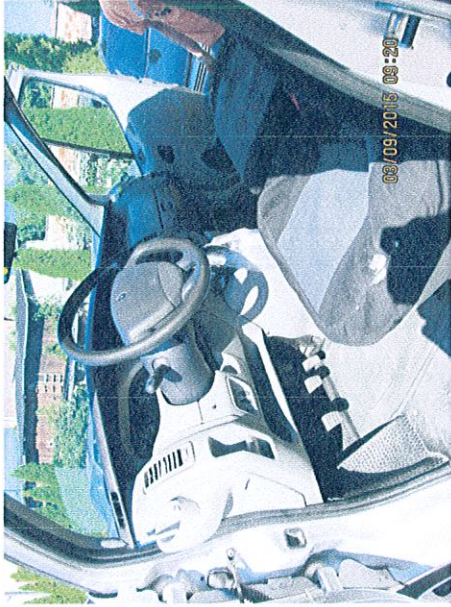
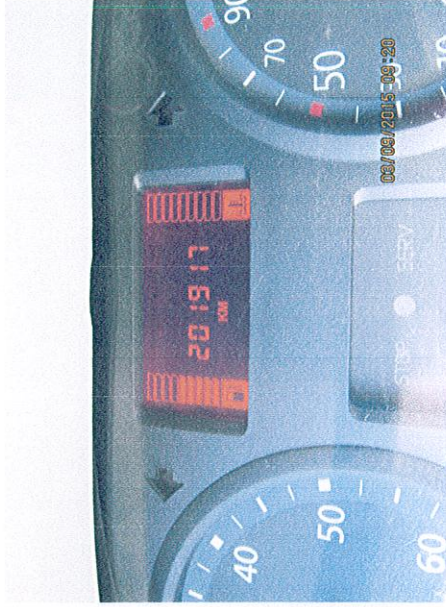
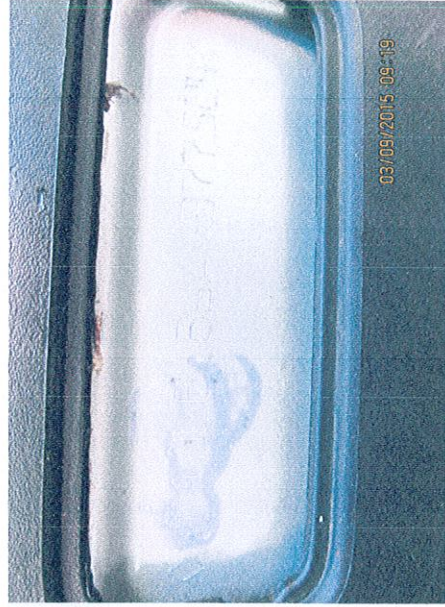
1. Zderzak tylny uszkodzony z lewej strony, ślady naprawy.
2. Drzwi tyłu lewe nieznacznie wgniecione.
3. Błotnik tylny prawy nieznacznie wgnieciony i zarysowany.
4. Listwy ochronne prawej strony lekko zarysowane.

Podczas oględzin wykonano trzynaście zdjęć samochodu zdjęcia dołącza się do wyceny.

| | [%] | Wartość |
|---|---|---|
| Konieczne naprawy pojazdu | -6,0 | -2 000 |
